認證編號 CPF21288259076

## 車輛資料 Vehicle Information

| 廠牌 Make | MITSUBISHI |
| 車型 Model | COLT PLUS |

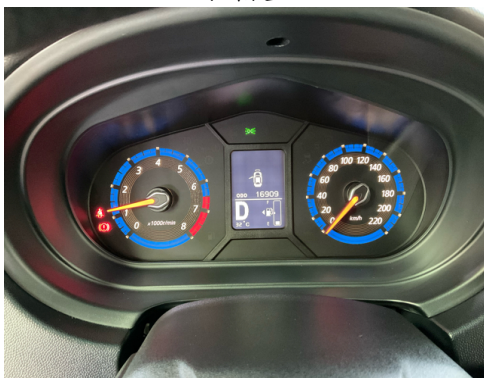
| 現況實車里程 Mileage<br>(僅揭露，不具保證效力) | 16,909 |

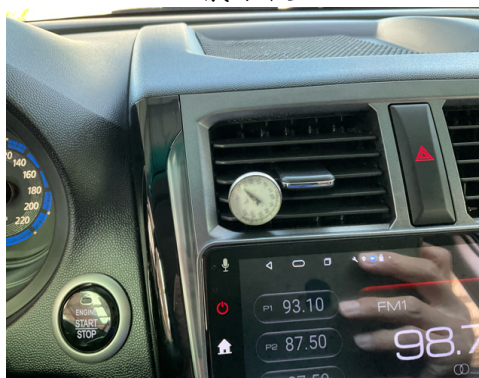
空調溫度

| 5. 前空調風速開關各段風速 | 正常 | 6. 前空調冷氣作動中央出風口溫度 | 7°C |
