# YES 車輛認證書

認證編號 CPF21288259085

| 廠牌 Make | HYUNDAI |
| 車型 Model | ELANTRA |

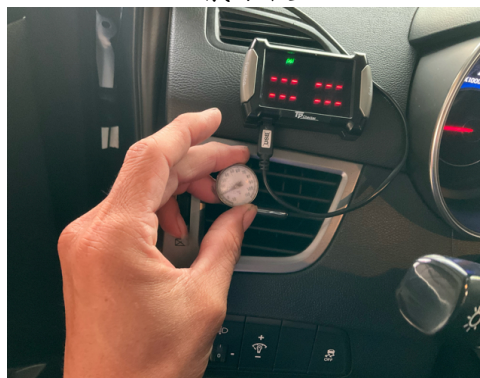
空調溫度

| 5. 前空調風速開關各段風速 | 正常 | 6. 前空調冷氣作動中央出風口溫度 | 7°C |
