# YES 車輛認證書

認證編號 CPF21288259087

| 車型 Model | MAZDA5 |

## 車輛認證總結報告 Vehicle Inspection Findings

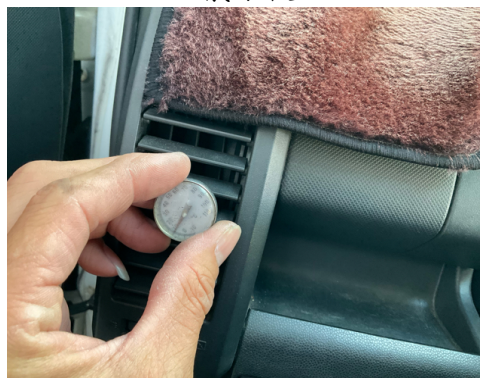
空調溫度

| 5. 前空調風速開關各段風速 | 正常 | 6. 前空調冷氣作動中央出風口溫度 | 7°C |
