認證編號 CPF21288259118

## 車輛資料 Vehicle Information

## 車輛認證總結報告 Vehicle Inspection Findings

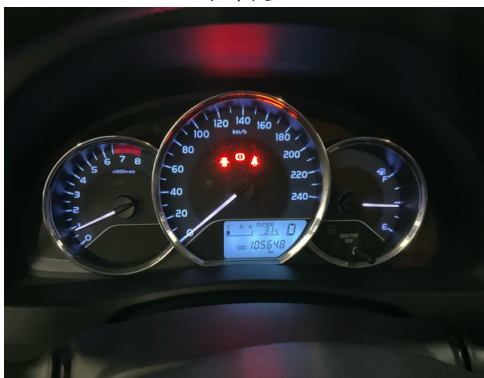
| 現況實車里程 Mileage<br>(僅揭露，不具保證效力) | 150,648 |

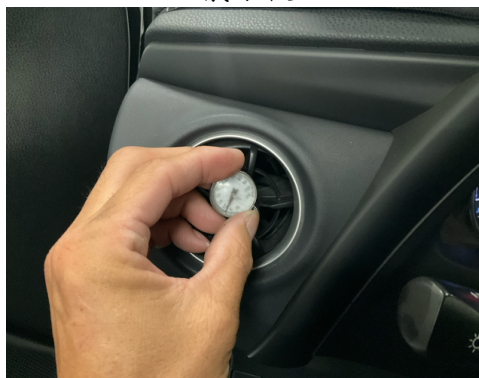
空調溫度

| 5. 前空調風速開關各段風速 | 正常 | 6. 前空調冷氣作動中央出風口溫度 | 7°C |
