# YES 車輛認證書

認證編號 CPF21288259123

| 廠牌 Make | HONDA |
| 車型 Model | FIT |

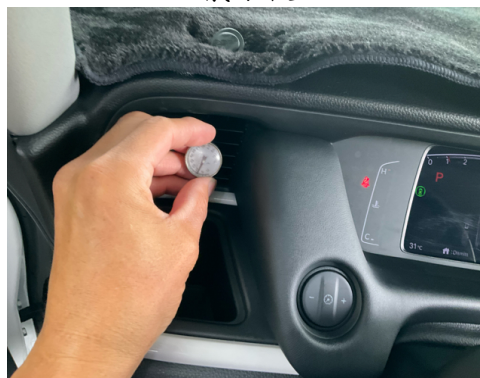
空調溫度

| 5. 前空調風速開關各段風速 | 正常 | 6. 前空調冷氣作動中央出風口溫度 | 7°C |
