YES 車輛認證書

認證編號 CPF21288259127

廠牌 Make	FORD
車型 Model	FIESTA
年份 Year	2017/07
排氣量 Displacement	998
車身號碼 VIN	H2707****
引擎號碼 Engine Number	***0796**
現況實車里程 Mileage (僅揭露, 不具保證效力)	83, 836

車輛認證總結報告 Vehicle Inspection Findings

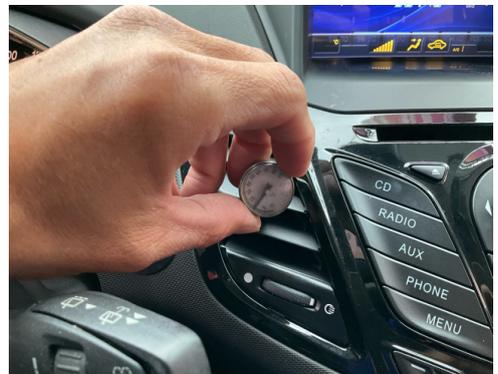
空調溫度

1. 檢查室外氣溫	33°C	2. 後空調冷氣作動中央出風口溫度	無此項目
3. 冷凝器散熱風扇有無運轉異常	正常	4. 前空調冷氣A/C開關燈號	正常
5. 前空調風速開關各段風速	正常	6. 前空調冷氣作動中央出風口溫度	7°C
7. 後空調冷氣A/C開關燈號	無此項目	8. 後空調風速開關各段風速	無此項目
