認證編號 CPF21288259137

## 車輛資料 Vehicle Information

## 車輛認證總結報告 Vehicle Inspection Findings

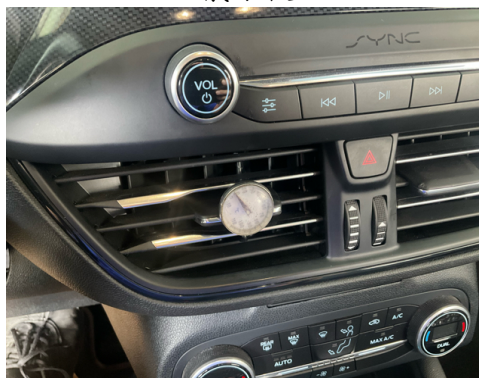
空調溫度

| 5. 前空調風速開關各段風速 | 正常 | 6. 前空調冷氣作動中央出風口溫度 | 7°C |
