認證編號 CPF21288259138

## 車輛資料 Vehicle Information

## 車輛認證總結報告 Vehicle Inspection Findings

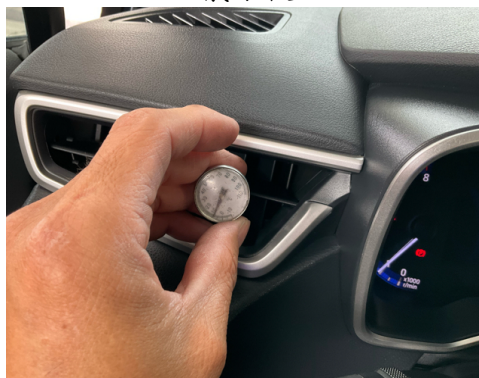
空調溫度

| 5. 前空調風速開關各段風速 | 正常 | 6. 前空調冷氣作動中央出風口溫度 | 7°C |
