認證編號 CPF21288259149

## 車輛資料 Vehicle Information

## 車輛認證總結報告 Vehicle Inspection Findings

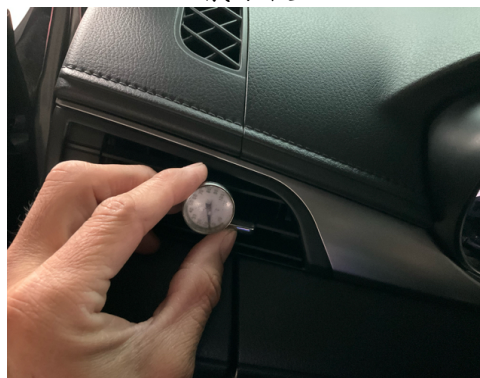
空調溫度

| 5. 前空調風速開關各段風速 | 正常 | 6. 前空調冷氣作動中央出風口溫度 | 7°C |
