認證編號 CPF21288259165

## 車輛資料 Vehicle Information

## 車輛認證總結報告 Vehicle Inspection Findings

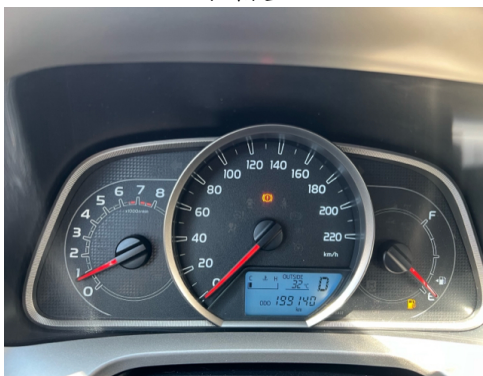
| 現況實車里程 Mileage<br>(僅揭露，不具保證效力) | 199,140 |

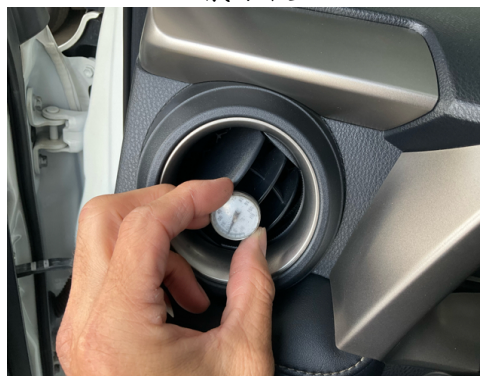
空調溫度

| 5. 前空調風速開關各段風速 | 正常 | 6. 前空調冷氣作動中央出風口溫度 | 7°C |
