# YES 車輛認證書

認證編號 CPF2128825A013

| 車型 Model | MAZDA3 |
| 年份 Year | 2017/06 |

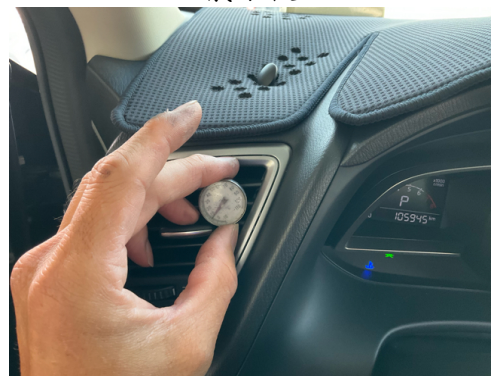
空調溫度

| 5. 前空調風速開關各段風速 | 正常 | 6. 前空調冷氣作動中央出風口溫度 | 7°C |
