認證編號 CPF2128825A022

## 車輛資料 Vehicle Information

## 車輛認證總結報告 Vehicle Inspection Findings

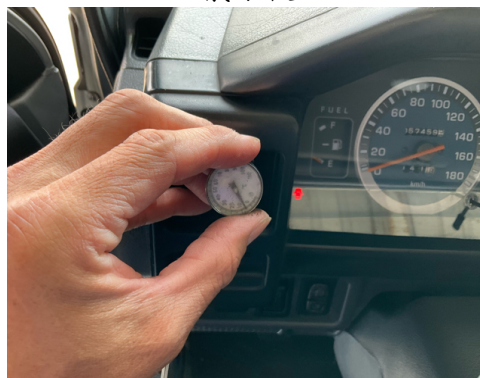
空調溫度

| 5. 前空調風速開關各段風速 | 正常 | 6. 前空調冷氣作動中央出風口溫度 | 10°C |
