認證編號 CPF2128825A025

## 車輛資料 Vehicle Information

## 車輛認證總結報告 Vehicle Inspection Findings

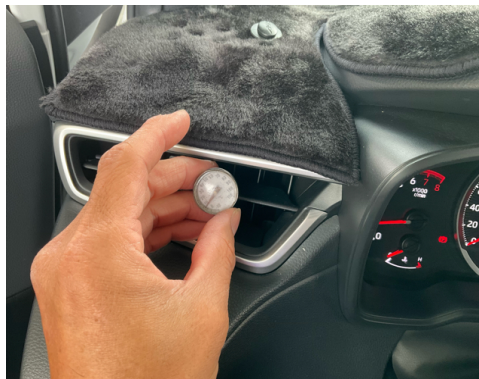
空調溫度

| 5. 前空調風速開關各段風速 | 正常 | 6. 前空調冷氣作動中央出風口溫度 | 7°C |
