認證編號 CPF2128825A030

## 車輛資料 Vehicle Information

## 車輛認證總結報告 Vehicle Inspection Findings

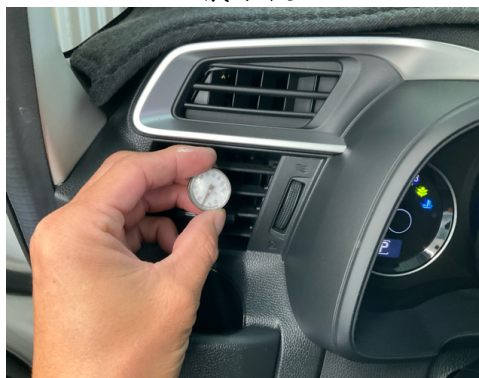
空調溫度

| 5. 前空調風速開關各段風速 | 正常 | 6. 前空調冷氣作動中央出風口溫度 | 7°C |
