# YES 車輛認證書

認證編號 CPF2128825A032

| 廠牌 Make | TOYOTA |
| 車型 Model | ALTIS |

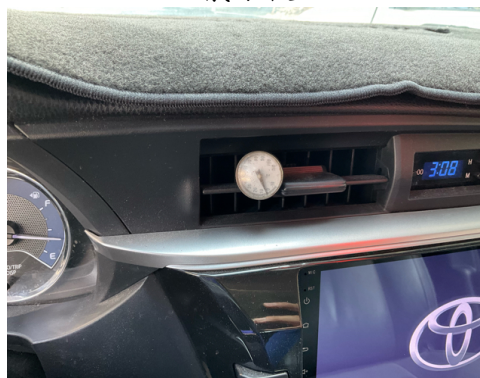
空調溫度

| 5. 前空調風速開關各段風速 | 正常 | 6. 前空調冷氣作動中央出風口溫度 | 7°C |
