# YES 車輛認證書

認證編號 CPF2128825A035

| 廠牌 Make | FORD |
| 車型 Model | FIESTA |

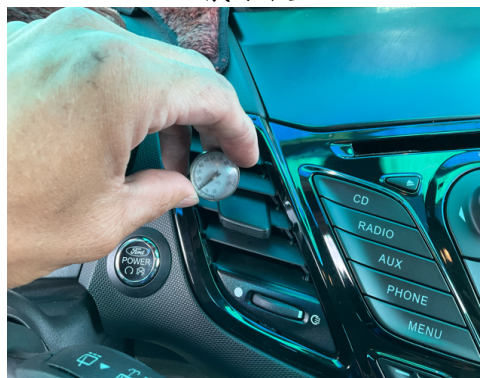
空調溫度

| 5. 前空調風速開關各段風速 | 正常 | 6. 前空調冷氣作動中央出風口溫度 | 7°C |
