認證編號 CPF2128825A049

## 車輛資料 Vehicle Information

## 車輛認證總結報告 Vehicle Inspection Findings

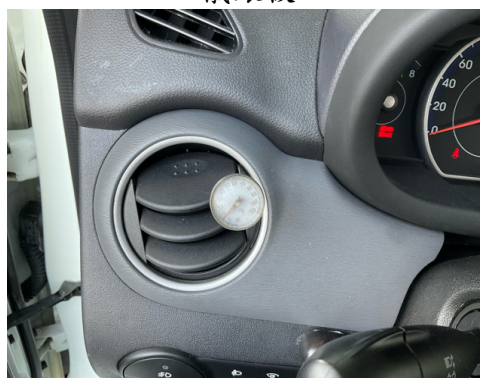
空調溫度

| 5. 前空調風速開關各段風速 | 正常 | 6. 前空調冷氣作動中央出風口溫度 | 7°C |
