# YES 車輛認證書

認證編號 CPF2128825A058

| 車型 Model | COROLLA CROSS |

## 車輛認證總結報告 Vehicle Inspection Findings

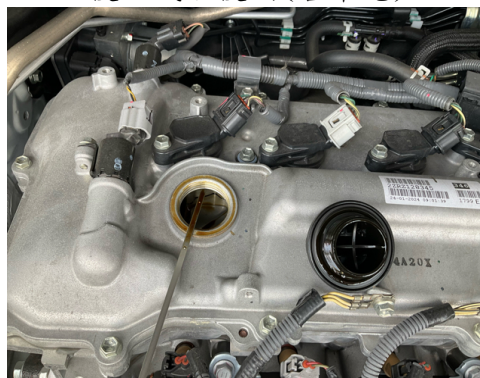
機油蓋

| 3. 警告指示燈有無異常作動 | 正常 | 4. 機油油量、油質有無異常 | 正常 |

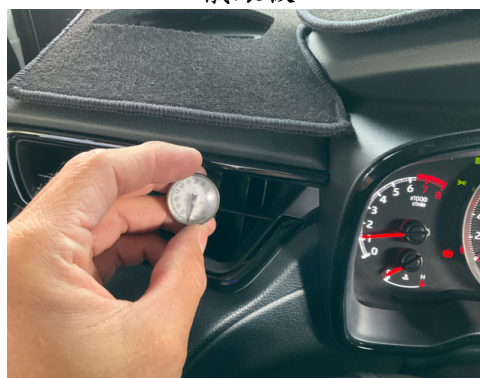
空調溫度

| 5. 前空調風速開關各段風速 | 正常 | 6. 前空調冷氣作動中央出風口溫度 | 7°C |
