認證編號 CPF2128825A060

## 車輛資料 Vehicle Information

## 車輛認證總結報告 Vehicle Inspection Findings

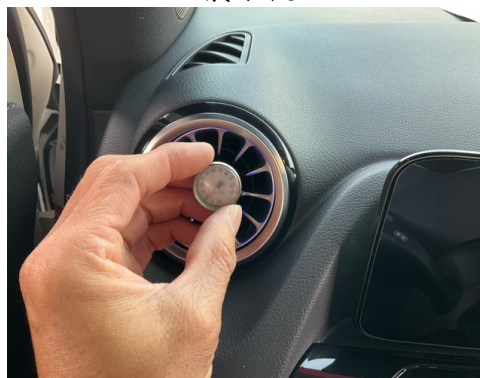
空調溫度

| 5. 前空調風速開關各段風速 | 正常 | 6. 前空調冷氣作動中央出風口溫度 | 7°C |
