# YES 車輛認證書

認證編號 CPF2128825A067

| 車型 Model | ELANTRA |
| 年份 Year | 2013/07 |

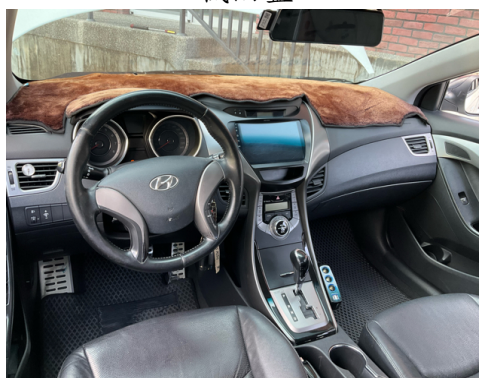
儀錶板

| 3. 警告指示燈有無異常作動 | 異常 | 4. 機油油量、油質有無異常 | 正常 |

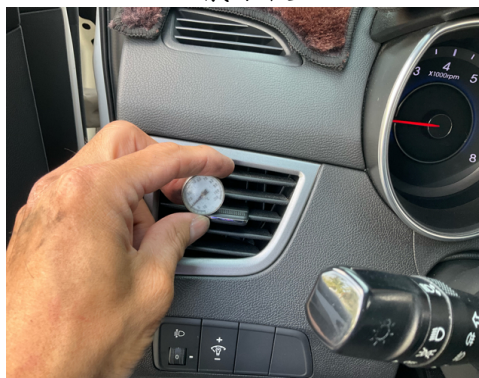
空調溫度

| 5. 前空調風速開關各段風速 | 正常 | 6. 前空調冷氣作動中央出風口溫度 | 7°C |
