# YES 車輛認證書

認證編號 CPF2128825A068

| 車型 Model | LANCER FORTIS |

## 車輛認證總結報告 Vehicle Inspection Findings

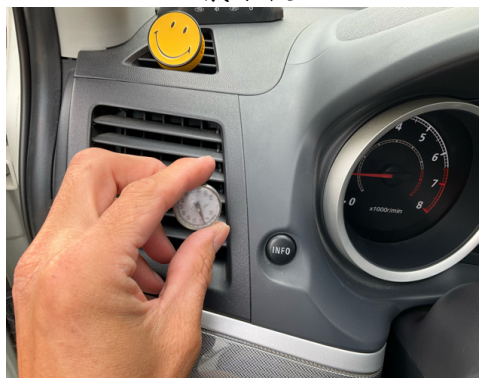
空調溫度

| 5. 前空調風速開關各段風速 | 正常 | 6. 前空調冷氣作動中央出風口溫度 | 7°C |
