# YES 車輛認證書

認證編號 CPF2128825A070

| 車型 Model | KAMIQ |

## 車輛認證總結報告 Vehicle Inspection Findings

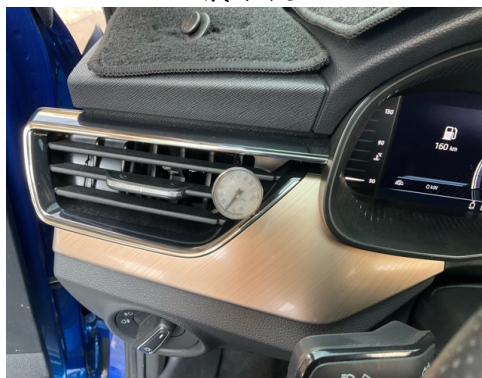
空調溫度

| 5. 前空調風速開關各段風速 | 正常 | 6. 前空調冷氣作動中央出風口溫度 | 7°C |
