認證編號 CPF2128825A071

## 車輛資料 Vehicle Information

## 車輛認證總結報告 Vehicle Inspection Findings

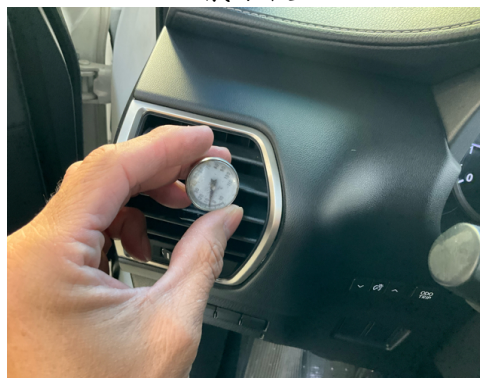
空調溫度

| 5. 前空調風速開關各段風速 | 正常 | 6. 前空調冷氣作動中央出風口溫度 | 7°C |
