# YES 車輛認證書

認證編號 CPF2128825A074

| 廠牌 Make | HYUNDAI |
| 車型 Model | TUCSON |

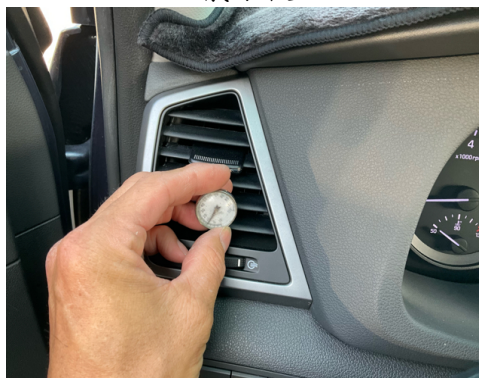
空調溫度

| 5. 前空調風速開關各段風速 | 正常 | 6. 前空調冷氣作動中央出風口溫度 | 7°C |
