認證編號 CPF2128825A075

## 車輛資料 Vehicle Information

## 車輛認證總結報告 Vehicle Inspection Findings

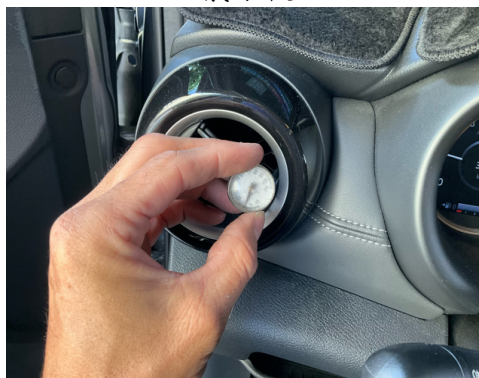
空調溫度

| 5. 前空調風速開關各段風速 | 正常 | 6. 前空調冷氣作動中央出風口溫度 | 7°C |
