認證編號 CPF2128825A080

## 車輛資料 Vehicle Information

## 車輛認證總結報告 Vehicle Inspection Findings

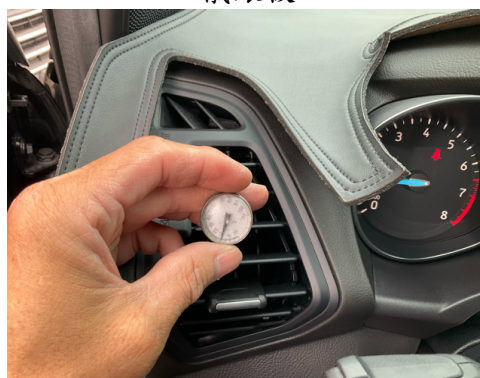
空調溫度

| 5. 前空調風速開關各段風速 | 正常 | 6. 前空調冷氣作動中央出風口溫度 | 7°C |
