認證編號 CPF2128825A082

## 車輛資料 Vehicle Information

## 車輛認證總結報告 Vehicle Inspection Findings

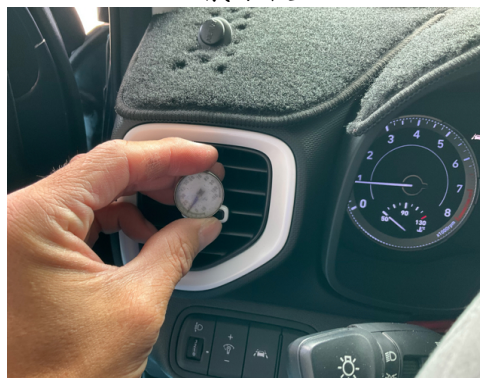
空調溫度

| 5. 前空調風速開關各段風速 | 正常 | 6. 前空調冷氣作動中央出風口溫度 | 7°C |
