認證編號 CPF2128825A083

## 車輛資料 Vehicle Information

## 車輛認證總結報告 Vehicle Inspection Findings

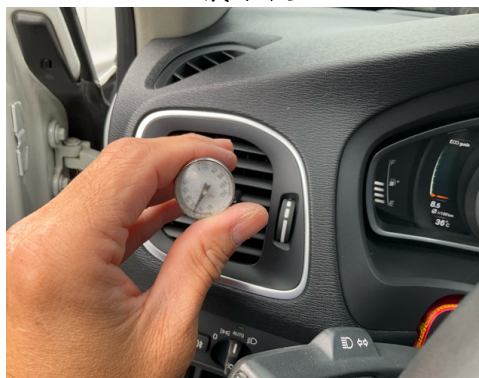
空調溫度

| 5. 前空調風速開關各段風速 | 正常 | 6. 前空調冷氣作動中央出風口溫度 | 7°C |
