認證編號 CPF2128825A097

## 車輛資料 Vehicle Information

## 車輛認證總結報告 Vehicle Inspection Findings

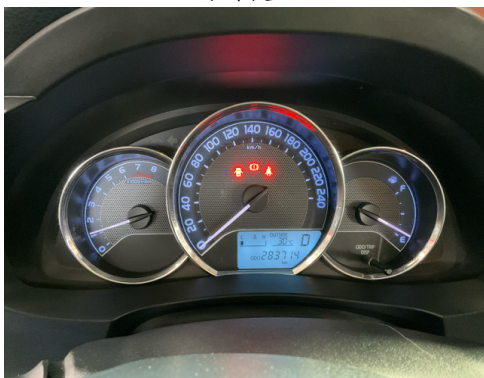
| 現況實車里程 Mileage<br>(僅揭露，不具保證效力) | 283,714 |

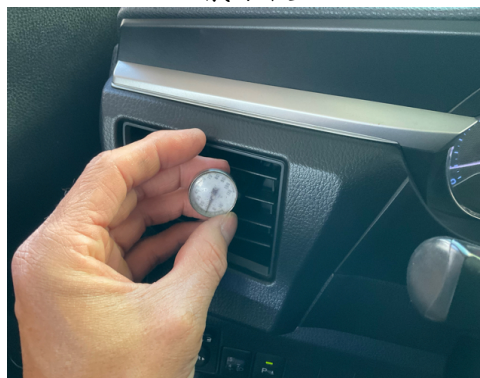
空調溫度

| 5. 前空調風速開關各段風速 | 正常 | 6. 前空調冷氣作動中央出風口溫度 | 7°C |
