# YES 車輛認證書

認證編號 CPF2128825A104

| 廠牌 Make | MITSUBISHI |
| 車型 Model | DELICA |

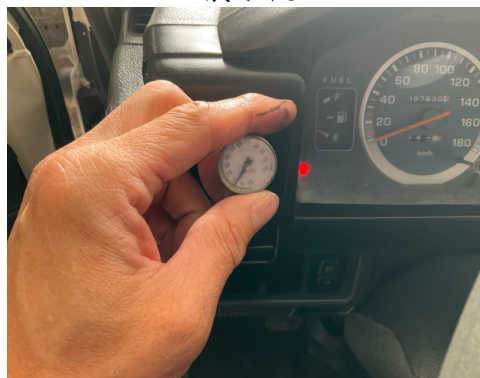
空調溫度

| 5. 前空調風速開關各段風速 | 正常 | 6. 前空調冷氣作動中央出風口溫度 | 7°C |
