認證編號 CPF2128825A114

## 車輛資料 Vehicle Information

## 車輛認證總結報告 Vehicle Inspection Findings

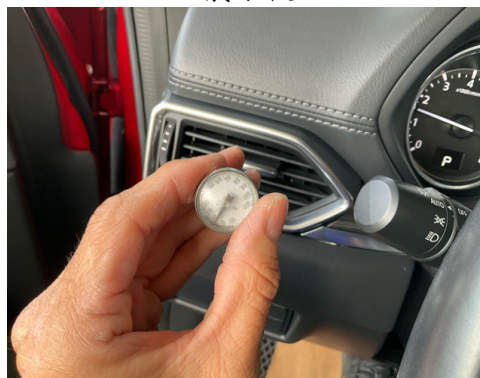
空調溫度

| 5. 前空調風速開關各段風速 | 正常 | 6. 前空調冷氣作動中央出風口溫度 | 7°C |
