認證編號 CPF2128825A120

## 車輛資料 Vehicle Information

## 車輛認證總結報告 Vehicle Inspection Findings

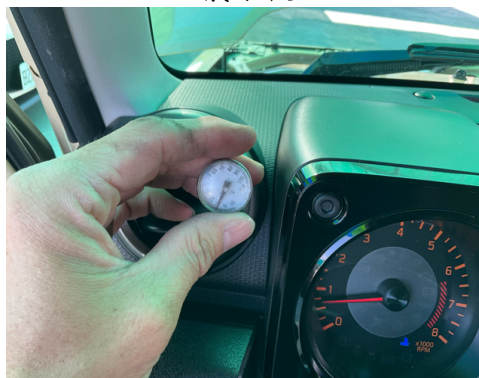
空調溫度

| 5. 前空調風速開關各段風速 | 正常 | 6. 前空調冷氣作動中央出風口溫度 | 7°C |
