# YES 車輛認證書

認證編號 CPF2128825A121

| 廠牌 Make | BENZ |
| 車型 Model | CLS-CLASS |

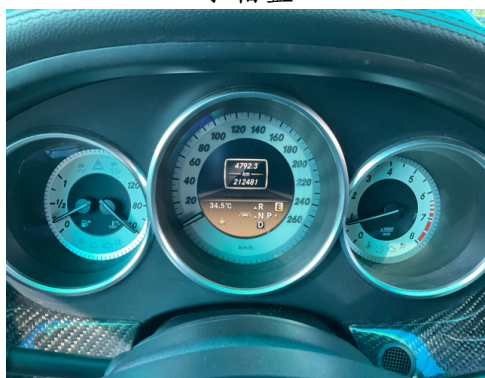
| 現況實車里程 Mileage<br>(僅揭露, 不具保證效力) | 212,481 |

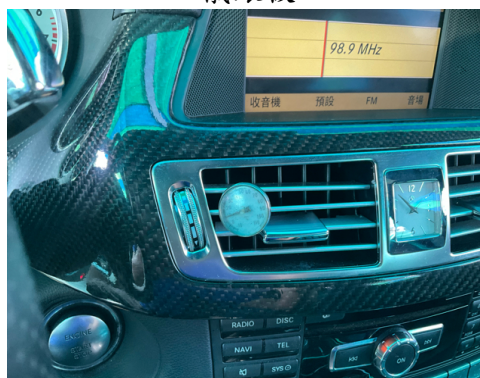
空調溫度

| 5. 前空調風速開關各段風速 | 正常 | 6. 前空調冷氣作動中央出風口溫度 | 7°C |
