認證編號 CPF2128825A127

## 車輛資料 Vehicle Information

| 廠牌 Make | TOYOTA |
| 車型 Model | COROLLA CROSS |

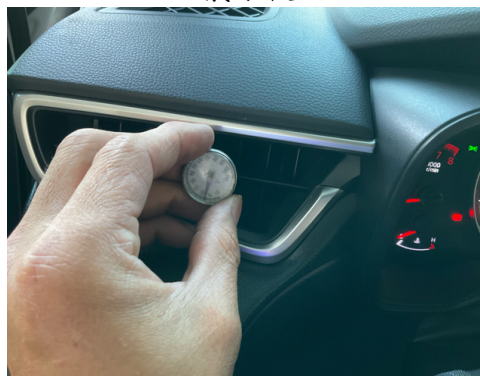
空調溫度

| 5. 前空調風速開關各段風速 | 正常 | 6. 前空調冷氣作動中央出風口溫度 | 7°C |
