認證編號 CPF2128825A129

## 車輛資料 Vehicle Information

| 廠牌 Make | MITSUBISHI |
| 車型 Model | ZINGER |

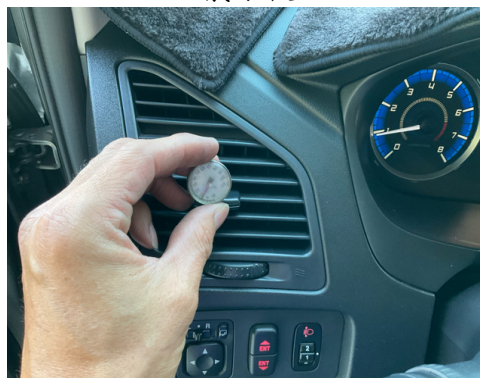
空調溫度

| 5. 前空調風速開關各段風速 | 正常 | 6. 前空調冷氣作動中央出風口溫度 | 7°C |
