# YES 車輛認證書

認證編號 CPF2128825A130

| 廠牌 Make | TOYOTA |
| 車型 Model | VIOS |

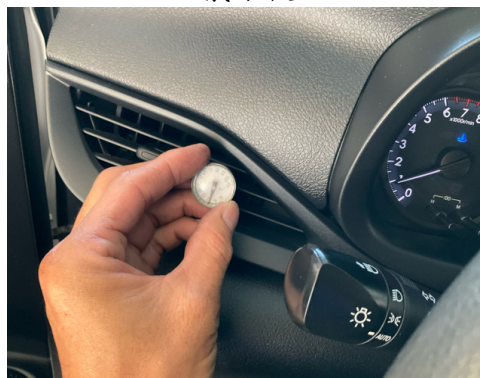
空調溫度

| 5. 前空調風速開關各段風速 | 正常 | 6. 前空調冷氣作動中央出風口溫度 | 7°C |
