# YES 車輛認證書

認證編號 CPF2128825A134

| 車型 Model | ZINGER |

## 車輛認證總結報告 Vehicle Inspection Findings

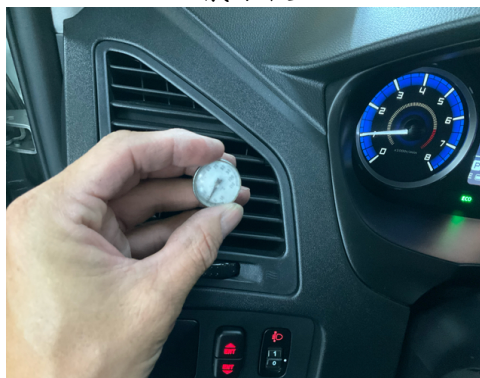
空調溫度

| 5. 前空調風速開關各段風速 | 正常 | 6. 前空調冷氣作動中央出風口溫度 | 7°C |
