認證編號 CPF2128825A135

## 車輛資料 Vehicle Information

## 車輛認證總結報告 Vehicle Inspection Findings

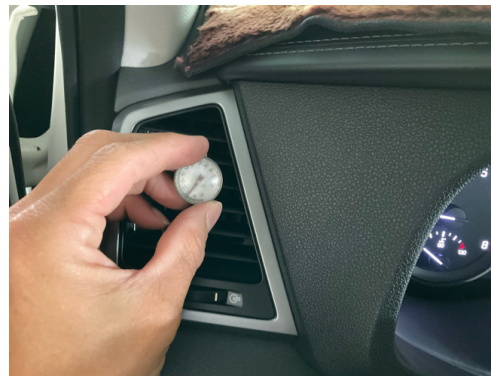
空調溫度

| 5. 前空調風速開關各段風速 | 正常 | 6. 前空調冷氣作動中央出風口溫度 | 7°C |
