# 車輛查定報告

## 車輛認證總結報告 Vehicle Inspection Findings

廠牌：NISSAN  
排檔型式：自排  
儀表里程數：77,308

車型：LIVINA  
引擎號碼：\*\*\*671626\*\*  
車身號碼：L11GMA01\*\*\*\*

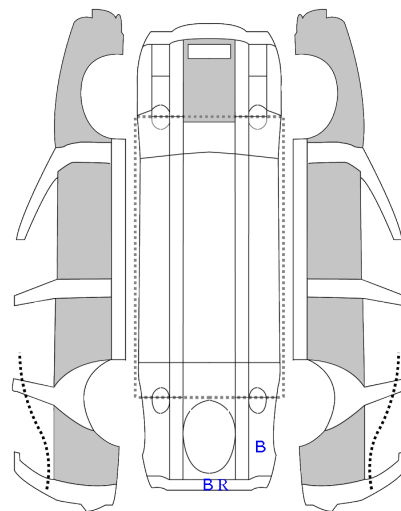
車骨結構圖

無任何異常之痕跡。  
無任何異常之痕跡。  
無任何泡水之痕跡。  
異常

④ 鈑件鏽蝕、斑剝或鏽穿  
B 受損面積約一個拳頭(含)以上  
R 鈑件校正痕跡  
X 更換
