# YES 車輛認證書

認證編號 CPF2128825B001

| 廠牌 Make | MITSUBISHI |
| 車型 Model | COLT PLUS |

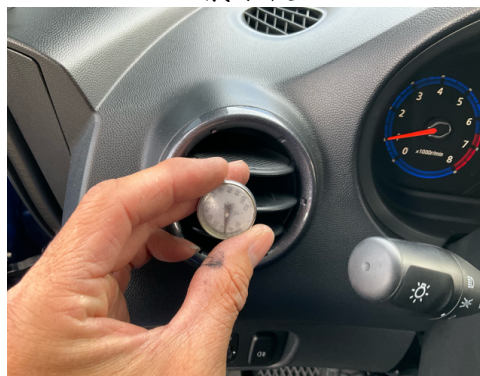
空調溫度

| 5. 前空調風速開關各段風速 | 正常 | 6. 前空調冷氣作動中央出風口溫度 | 7°C |
