認證編號 CPF2128825B002

## 車輛資料 Vehicle Information

## 車輛認證總結報告 Vehicle Inspection Findings

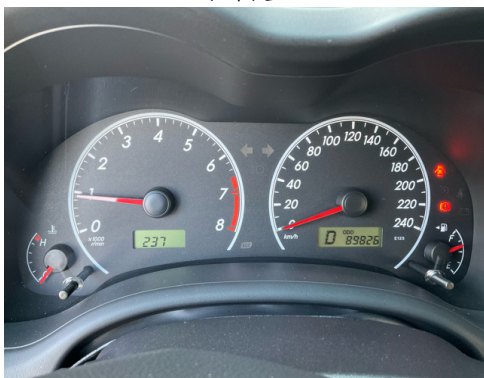
| 現況實車里程 Mileage<br>(僅揭露，不具保證效力) | 89,826 |

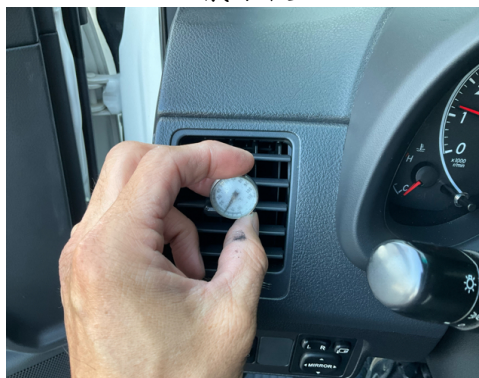
空調溫度

| 5. 前空調風速開關各段風速 | 正常 | 6. 前空調冷氣作動中央出風口溫度 | 7°C |
