認證編號 CPF2128825B006

## 車輛資料 Vehicle Information

## 車輛認證總結報告 Vehicle Inspection Findings

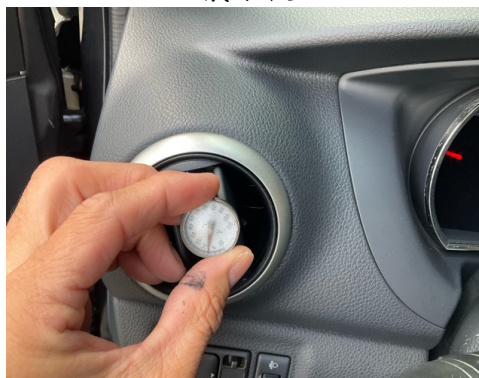
空調溫度

| 5. 前空調風速開關各段風速 | 正常 | 6. 前空調冷氣作動中央出風口溫度 | 7°C |
