# YES 車輛查定報告

## 車輛認證總結報告 Vehicle Inspection Findings

廠牌：TOYOTA  
排檔型式：手自排  
儀表里程數：213,585

車型：CAMRY  
引擎號碼：\*\*\*E2527\*\*  
車身號碼：ACV51~500\*\*\*

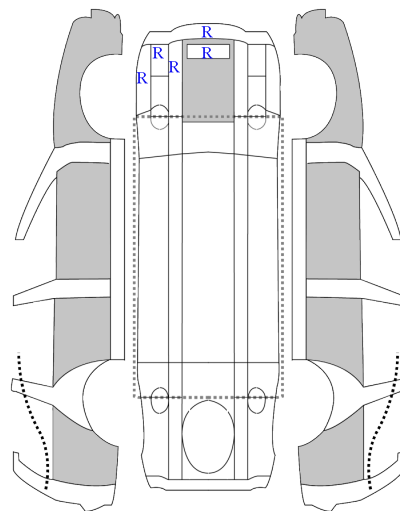
車骨結構圖

無任何異常之痕跡。

本車輛無泡水跡象，有滲水跡象。  
異常

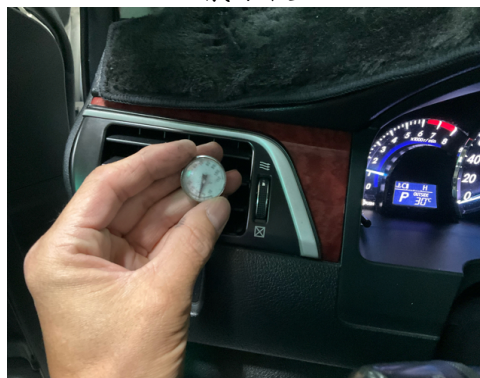
空調溫度

| 5. 前空調風速開關各段風速 | 正常 | 6. 前空調冷氣作動中央出風口溫度 | 7°C |
