認證編號 CPF2128825B033

## 車輛資料 Vehicle Information

## 車輛認證總結報告 Vehicle Inspection Findings

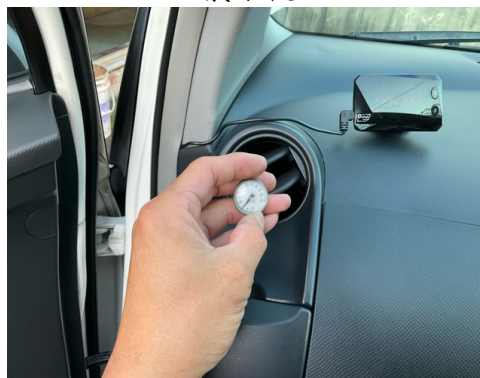
空調溫度

| 5. 前空調風速開關各段風速 | 正常 | 6. 前空調冷氣作動中央出風口溫度 | 7°C |
