# YES 車輛認證書

認證編號 CPF2128825B036

| 車型 Model | CR-V |

## 車輛認證總結報告 Vehicle Inspection Findings

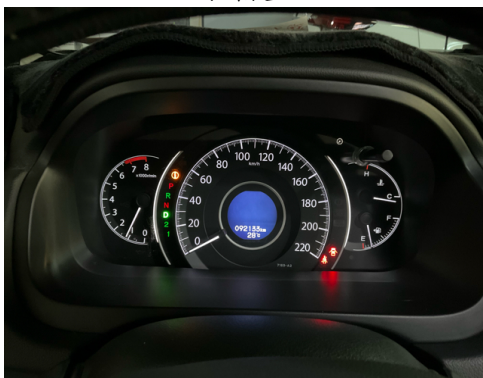
| 現況實車里程 Mileage<br>(僅揭露，不具保證效力) | 92,133 |

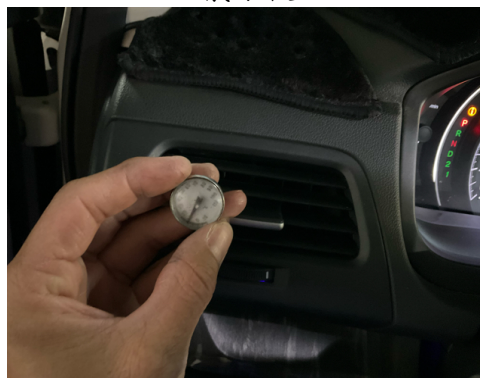
空調溫度

| 5. 前空調風速開關各段風速 | 正常 | 6. 前空調冷氣作動中央出風口溫度 | 7°C |
