認證編號 CPF2128825B037

## 車輛資料 Vehicle Information

## 車輛認證總結報告 Vehicle Inspection Findings

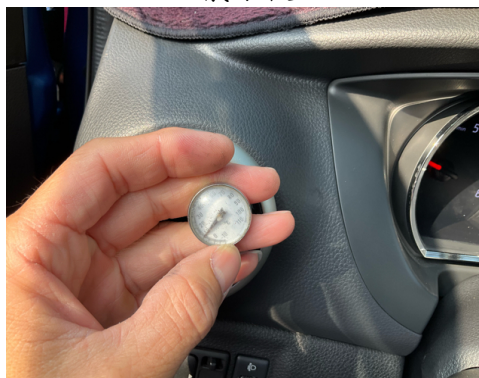
空調溫度

| 5. 前空調風速開關各段風速 | 正常 | 6. 前空調冷氣作動中央出風口溫度 | 7°C |
