認證編號 CPF2128825B038

## 車輛資料 Vehicle Information

## 車輛認證總結報告 Vehicle Inspection Findings

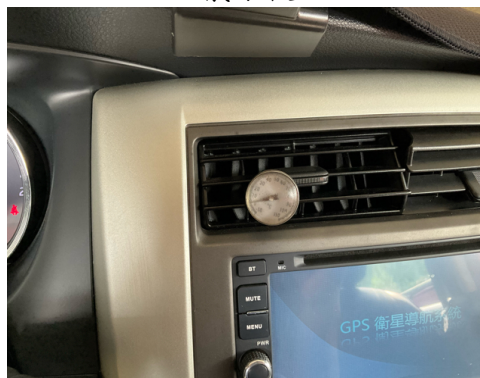
空調溫度

| 5. 前空調風速開關各段風速 | 正常 | 6. 前空調冷氣作動中央出風口溫度 | 7°C |
