認證編號 CPF2128825B039

## 車輛資料 Vehicle Information

## 車輛認證總結報告 Vehicle Inspection Findings

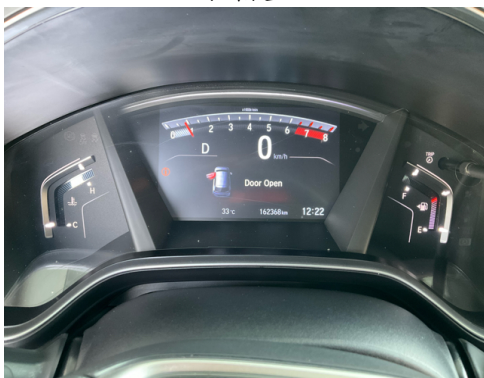
| 現況實車里程 Mileage<br>(僅揭露，不具保證效力) | 162,368 |

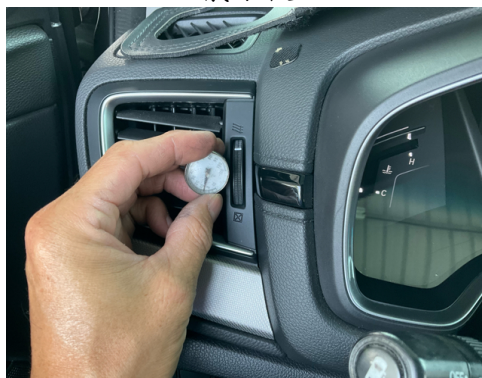
空調溫度

| 5. 前空調風速開關各段風速 | 正常 | 6. 前空調冷氣作動中央出風口溫度 | 7°C |
