認證編號 CPF2128825B040

## 車輛資料 Vehicle Information

## 車輛認證總結報告 Vehicle Inspection Findings

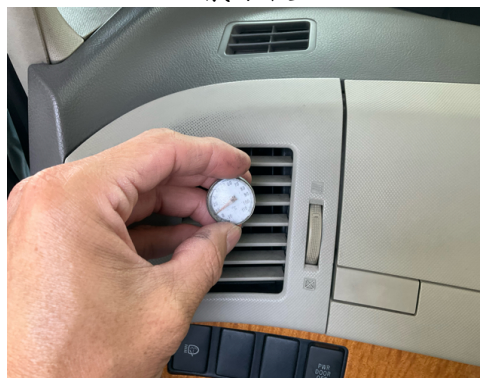
空調溫度

| 5. 前空調風速開關各段風速 | 正常 | 6. 前空調冷氣作動中央出風口溫度 | 7°C |
