認證編號 CPF2128825B041

## 車輛資料 Vehicle Information

## 車輛認證總結報告 Vehicle Inspection Findings

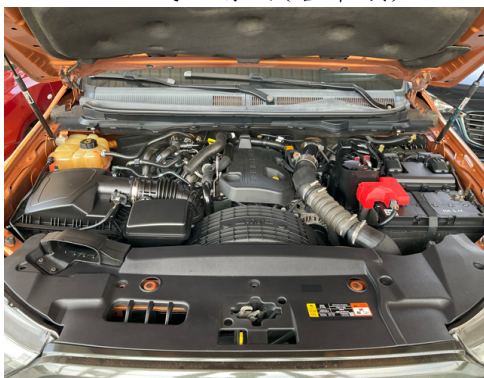
引擎室

| 5. 外觀有無漏油/水跡象 | 異常 | 6. 運轉時有無抖動或異常聲響 | 正常 |

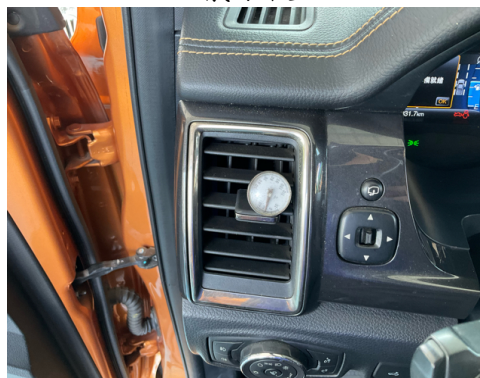
空調溫度

| 5. 前空調風速開關各段風速 | 正常 | 6. 前空調冷氣作動中央出風口溫度 | 7°C |
